建設現場のヒヤリ・ハットと安全対策

ヒヤリ・ハット事例

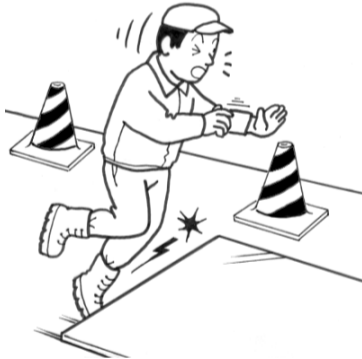
転倒

道路舗装工事において、未施工部分に設置した鉄板の端につまずいて、転倒しそうになった。

仮通路に段差があった。

仮通路は、段差つまずきのないよう整備するとともに、目立つよう通路に注意表示すること。

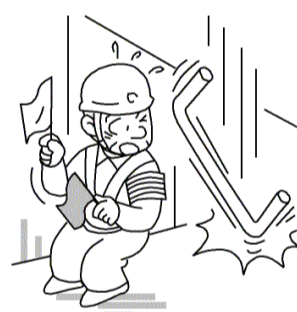
飛来・落下

建設現場の足場にて資材の搬送作業を行っていた作業員が誤って資材を落としたため、その資材が下で歩行者や車両の誘導していた作業員に当たりそうになった。

幅木やメッシュシート若しくは防網といった落下防止措置がされていない。

幅木やメッシュシート・防網による落下防止措置を行う。なお、作業の都合により、ずらしたりする際には、作業手順を確認して、危険がないか確認を行い作業を行う。

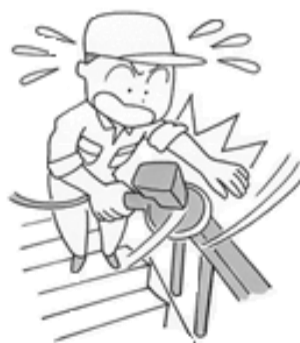
切れ・こすれ

ディスクグラインダーを使用して階段手すりの錆を落としていたところ、砥石の部分が手首に触れてしまいそうになった。

ディスクグラインダーを片手で使用していた。

ディスクグラインダー作業は、作業内容に適したカバーで、手持ちハンドルを使用した両手保持での作業を行う。
